INSTITUTO NACIONAL DE TECNOLOGÍA INDUSTRIAL

**Centro de Investigación y Desarrollo INTI – Salta
Gerencia de Proyectos Especiales - PTIAF**

**SEGUIMIENTO DE PERFORACION MECANICA DE POZOS
PARA PRODUCCION DE AGUA
EN ACUIFEROS SOMEROS
GOYA – PROVINCIA DE CORRIENTES**

Mayo 2015

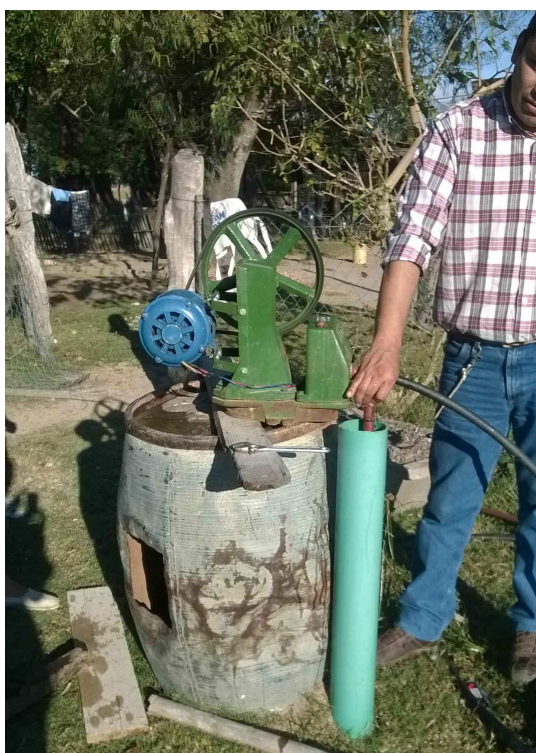
En la casa de Patricia Zamudio se observó una perforación de 21 metros de profundidad y el nivel freático a 2 metros (Figura 2).

El agua extraída de estas dos perforaciones salía turbia por falta de **desarrollo**.

Figura 2: Medición de caudales (Flia Zamudio)

Se denomina **desarrollo** a la extracción de las partículas de arcilla, limo y arena muy fina existentes en el acuífero, mediante el bombeo de agua a caudales mayores al previsto en régimen de aprovechamiento. Esta operación se debe realizar, una vez entubado y limpiado el pozo, a fin de logra una producción de agua libre de partículas en suspensión.

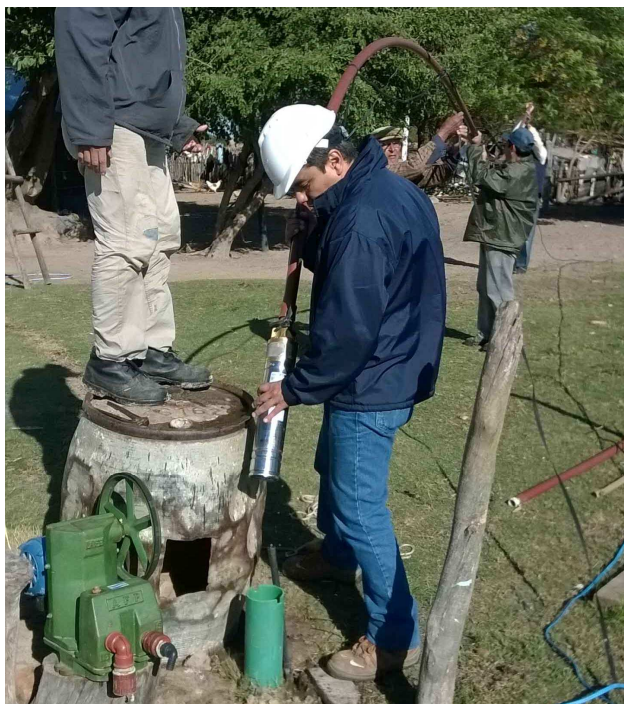
Por la mañana se comenzó con la instalación de una electrobomba en la casa de la familia Fernández. Como la bomba comprada por dicha familia no funcionó se procedió a la instalación de otra bomba a 16 metros de profundidad. Luego de 3 minutos con la bomba en funcionamiento se agotó la perforación dejando de salir agua. Se requerían 15 minutos de espera para la recarga del acuífero.

Figura 3: Colocación de bomba (Flia. Fernández)

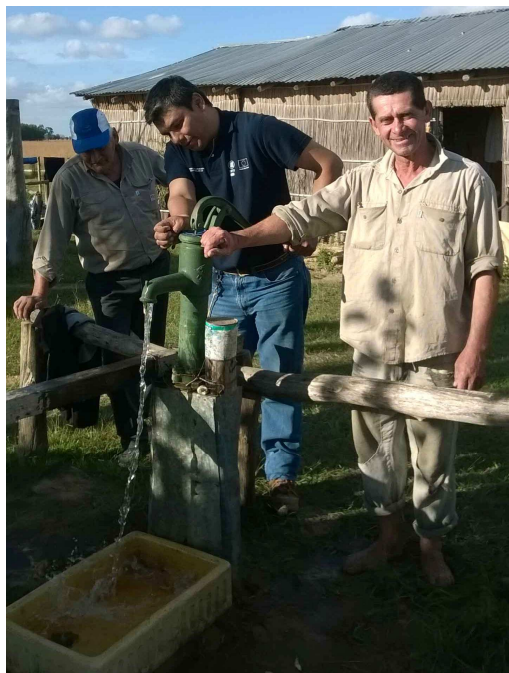
Figura 4: Flia. Chávez

A continuación se visitaron las obras realizadas en las casas de las familias Chávez y Olivera. En la casa de Chávez se realizó una perforación de 21 metros, la cual cuenta con bomba manual y válvula de retención a los 18 metros de profundidad.

En ambos casos se mantiene el caudal luego de bombeos prolongados.

Se evidencia falta de **desarrollo** de los pozos en las dos situaciones mencionadas.

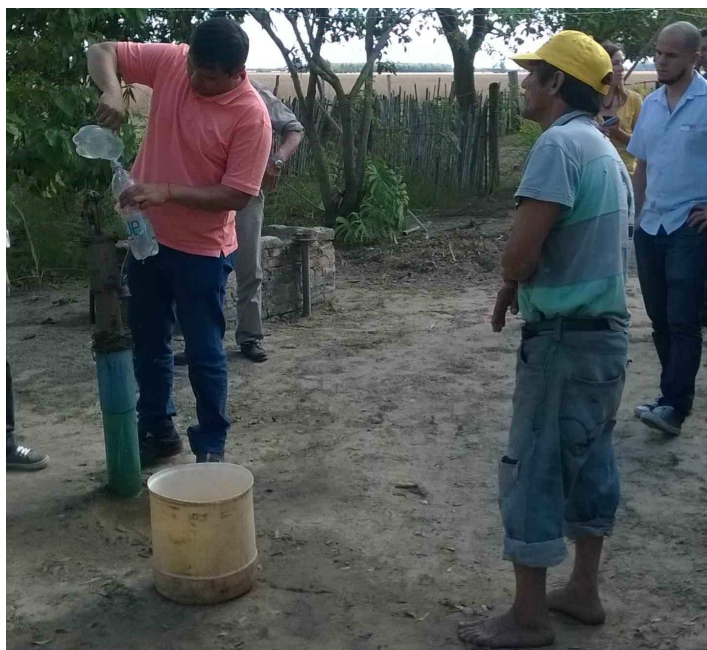
Figura 5: Flia. Bres

Luego de la reunión se continuó con la recorrida de seguimiento de obras. En primer lugar se visitó la casa de Adelaida Bres. Allí se pudo ver una perforación de 18 metros de profundidad, con bomba manual y válvula de retención a los 12 metros.

El pozo no se agota, aunque el agua sale turbia, sin sabor ni olor. Es necesario mejorar el sistema de bombeo.

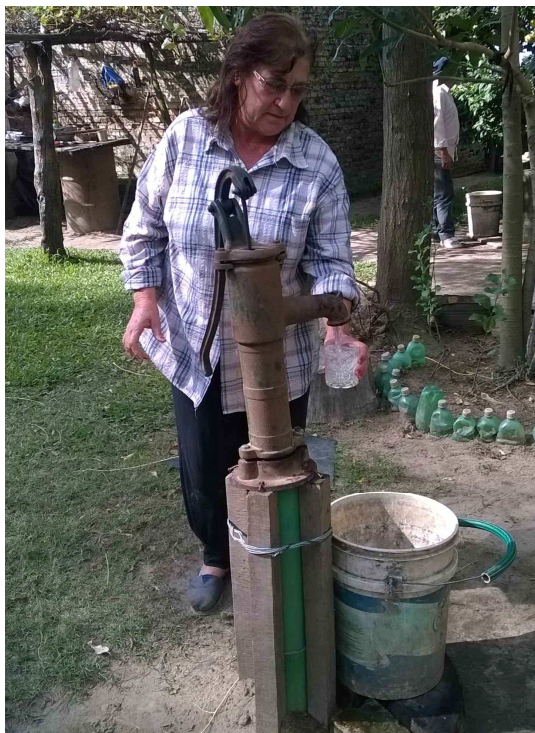
En la casa de la señora Monzón se observó una perforación de 16 metros de profundidad, con válvula de retención a los 14 metros. El agua que se obtiene de esa perforación tiene gusto y olor, probablemente por falta de uso. A 5 metros de distancia se encuentra un pozo excavado y calzado con ladrillos, de aproximadamente 30 años de antigüedad. Tiene 1 ½ metro de diámetro y el nivel freático se encuentra a 2 metros.

Figura 6: Pozo perforado (Flia. Monzón)

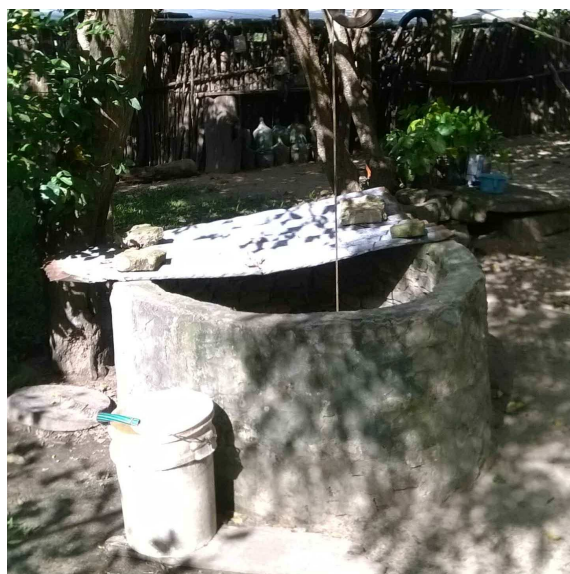
Figura 7: Pozo excavado (Flia. Monzón)

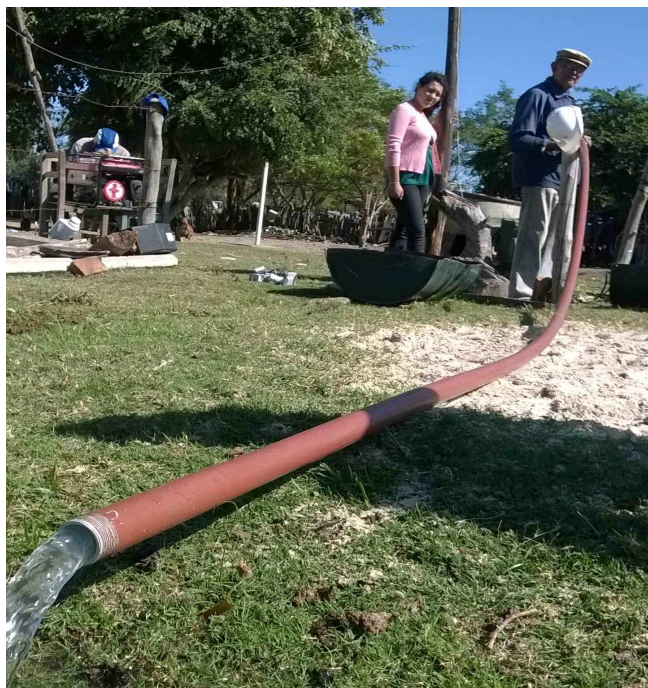
Por la tarde se procedió a la instalación de la electrobomba en la casa de la familia Fernández, donde finalmente se terminó con el desarrollo del pozo. El mismo entrega un caudal de 3.600 litro por hora.

Figura 9: Puesta en producción pozo (Flia. Fernández)
