ENSAYO DE APTITUD

**“ROTURA A LA COMPRESIÓN
DE PROBETAS DE HORMIGÓN”**

PRO-03/2019

INFORME FINAL

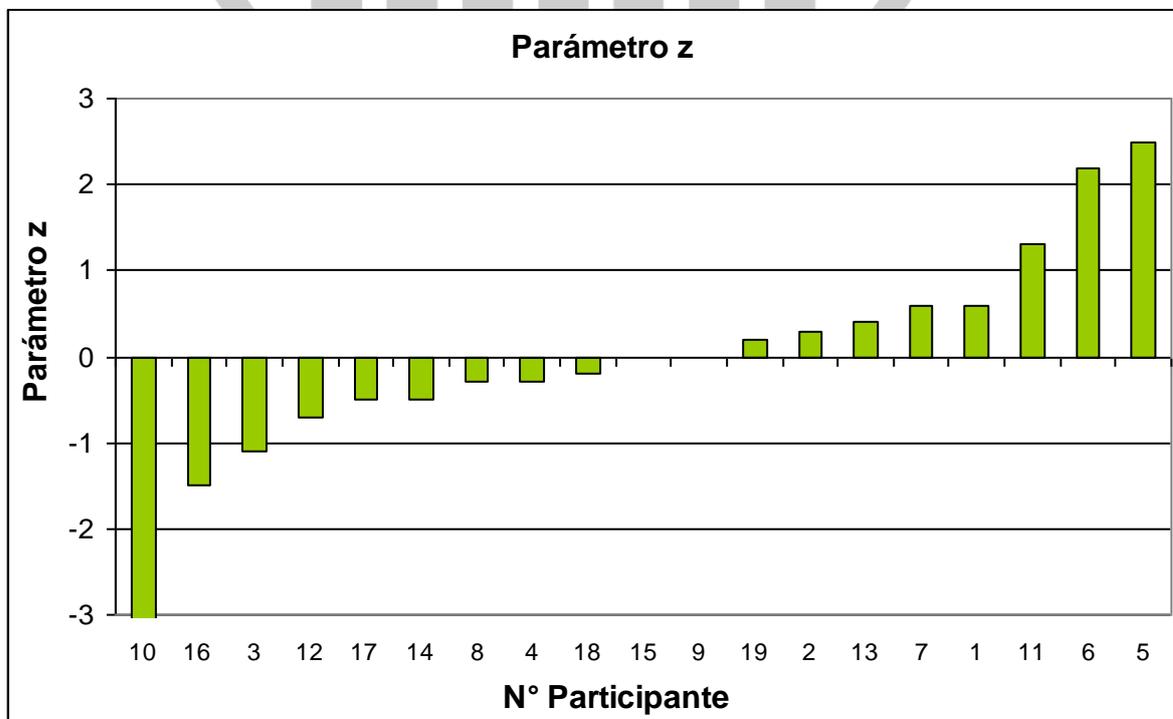
Valor que excede los límites del gráfico

Part,	z
10	-4,8

Los valores del parámetro z así obtenidos pueden verse en el Gráfico 2 y en la Tabla 5 del Anexo 2.

Luego de la evaluación mediante el parámetro z , se puede concluir que todos los participantes con excepción de los participantes N° 10, 5 y 6, obtuvieron resultados satisfactorios. Los laboratorios 5 y 6 informaron resultados cuestionables. El laboratorio N° 10 obtuvo resultados no satisfactorios.

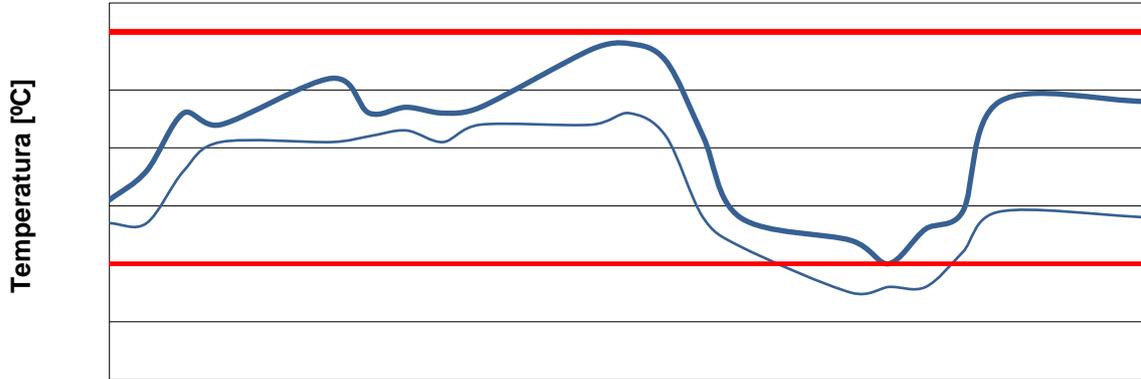
Gráfico 1.A3

Temperatura de pileta N°2

Periodo de Curado-Interlaboratorio

— T2 mín — T2 máx — L Inferior — L Superior

La temperatura del agua fue monitoreada diariamente en un punto medio de cada pileta mediante un termómetro de máxima y mínima. En la Tabla 1.A3 del Anexo 3 se indica el perfil de temperatura del agua de la pileta de curado en el período 10/09/13 al 07/10/13.
