INSTITUTO NACIONAL DE TECNOLOGÍA INDUSTRIAL

Centro de Investigación y Desarrollo INTI – Salta

**TALLER DE POZOS EXCAVADOS Y CALZADOS
para captación y almacenamiento de agua subterránea**

Los días 22, 23, 24 y 25 de abril se concretó el taller de pozo calzado y excavado modelo INTI en el Paraje Talao, distante 40 km de la localidad de San Antonio de los Cobres, Salta.

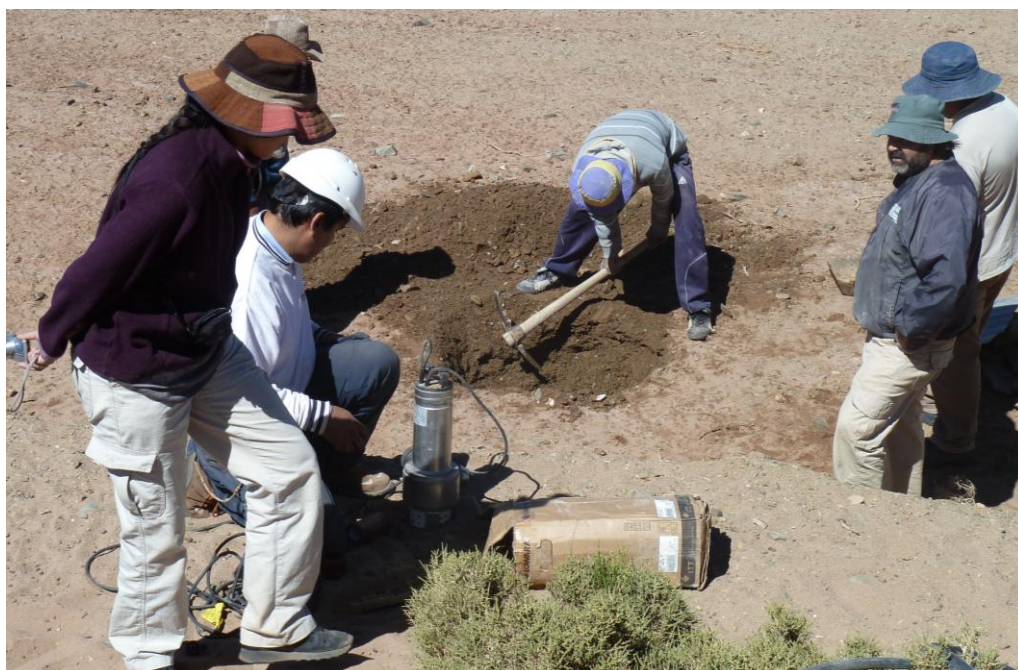
Figura 1: Excavación del primer metro.

Primeramente se realizó una excavación de 1,2 metros de diámetro con una profundidad de 1 metro (Figura 1), el revestimiento se realiza mediante la deposición de un encofrado cilíndrico metálico y desmontable (Figura 2), se vacía el hormigón simple entre la pared del pozo excavado y el molde (Figura 3).

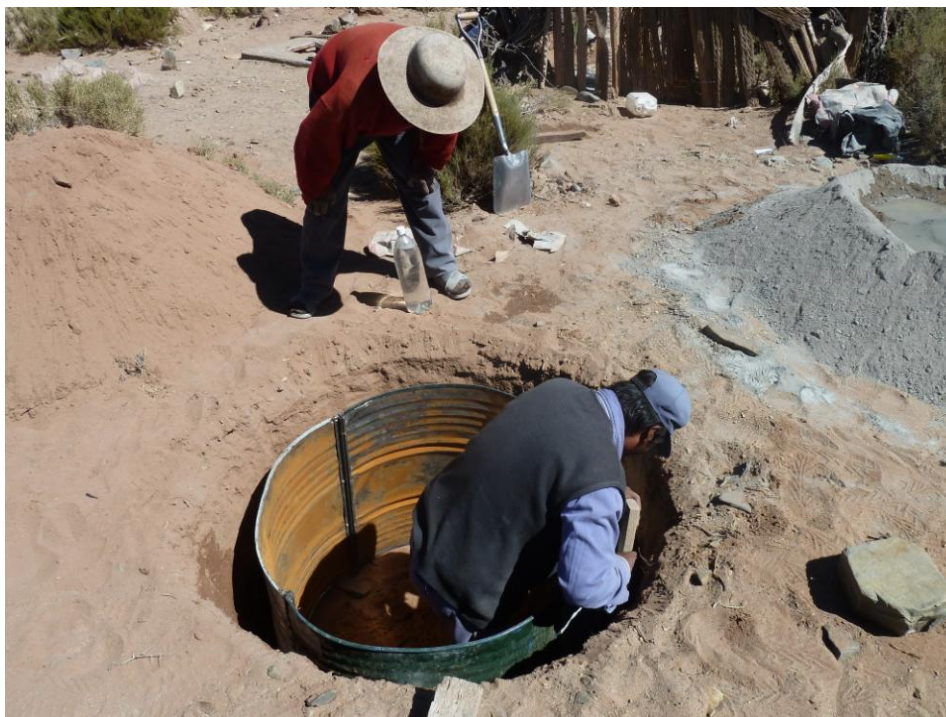
Figura 2: Colocación de molde de encofrado.

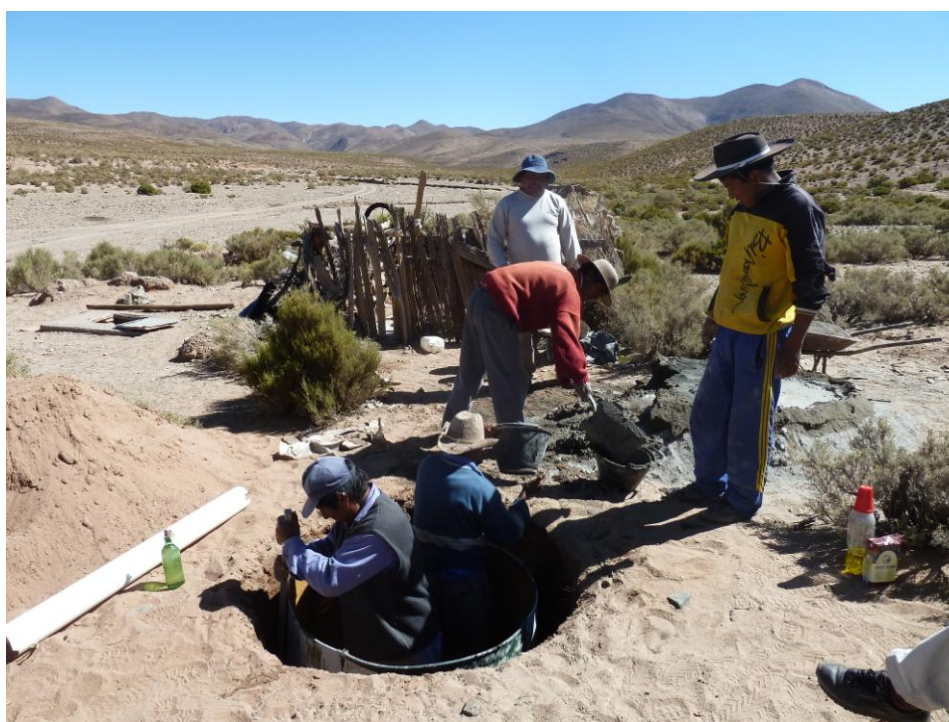
Figura 3: Vaciado e hormigón entre las paredes del pozo y el molde.

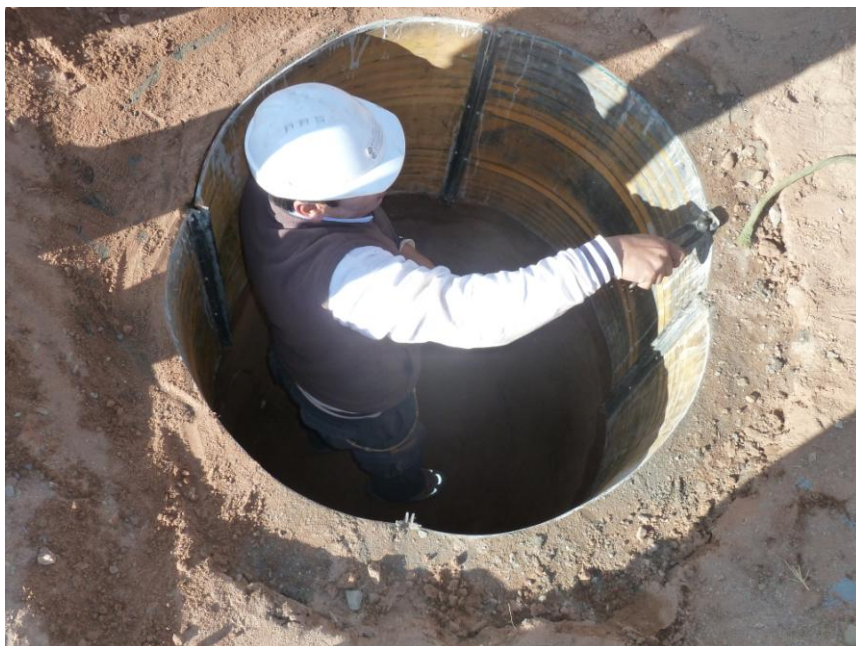
Figura 4: Excavación del 2 metro y retiro de molde del primer metro.

Una vez realizado el primer metro de excavación, se dejó fraguar el hormigón unas horas y se procedió a la profundización excavando los próximos metros (Figura 4 y 5) realizando iguales pasos que para el primero.

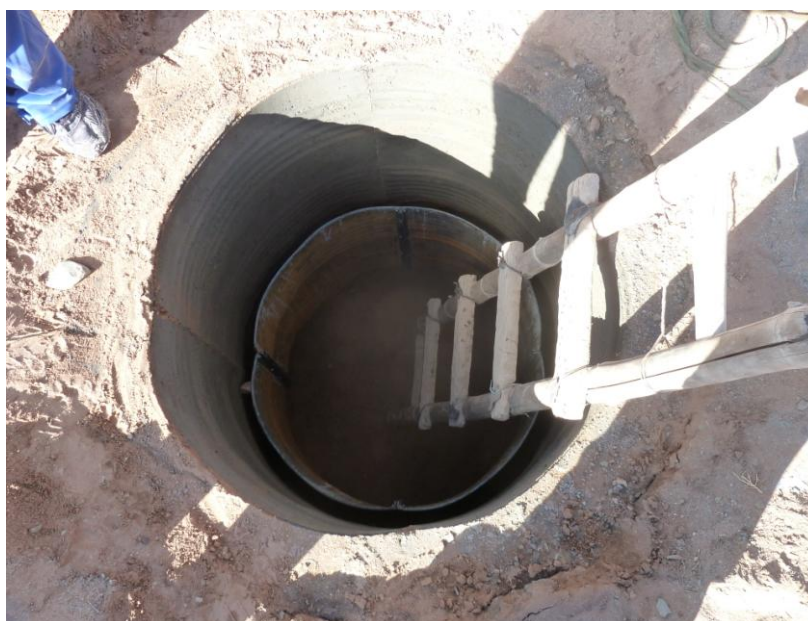
Figura 5: Colocación del moldes en el segundo metro.

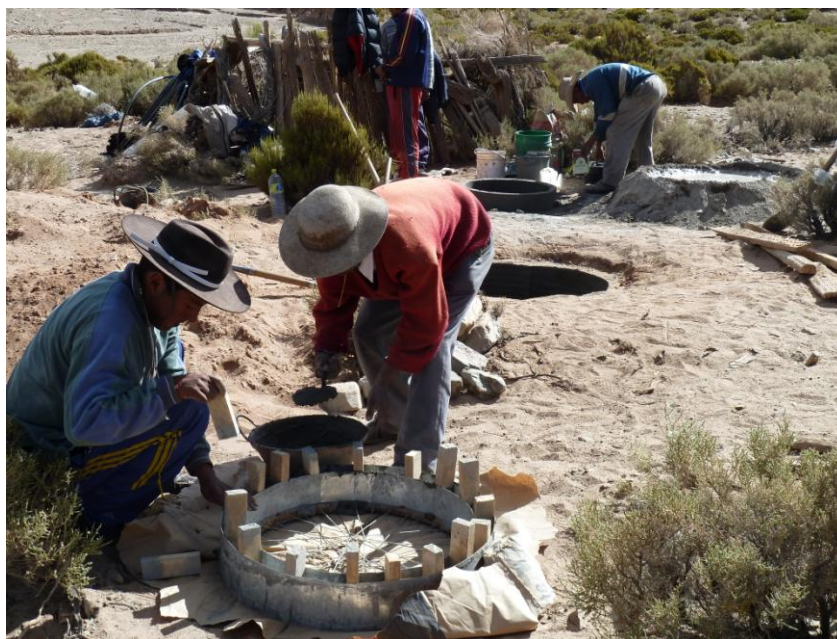
figura 6: construcción de anillos.

También se construyeron los anillos para la terminación del pozo (Figura 6 y 7) y la tapa del brocal (Figuras 8 y 9).

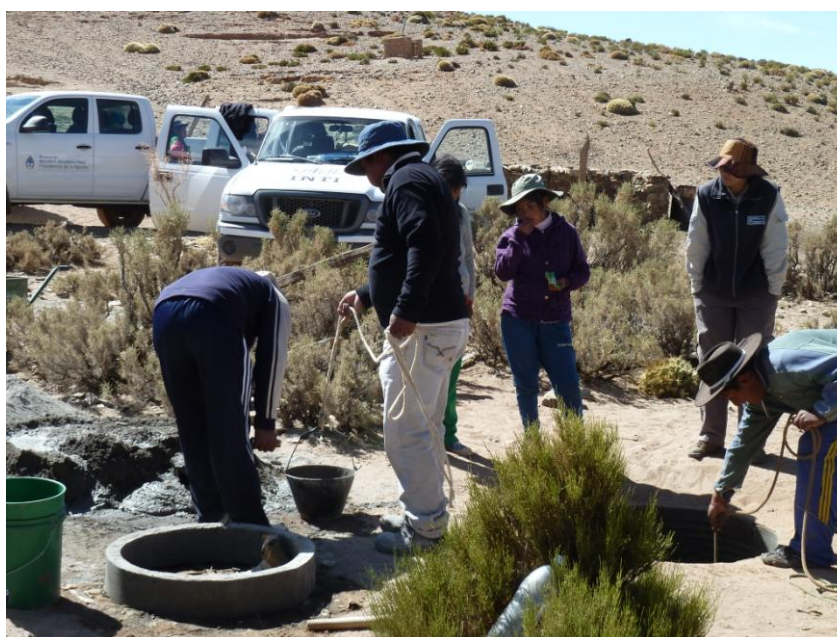
Figura 7: Anillos premoldeados.

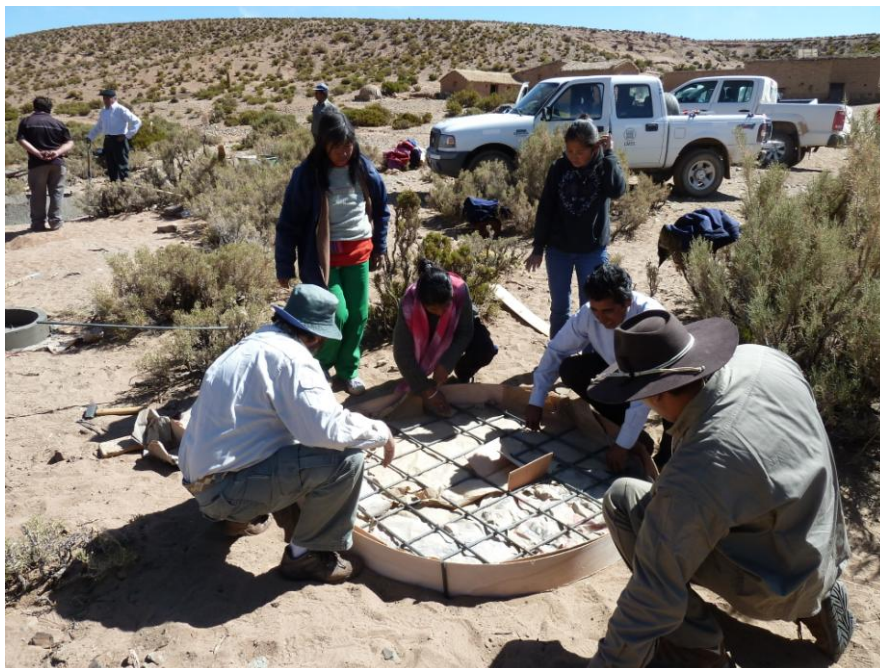
Figura 8: Construcción de tapa para el pozo.

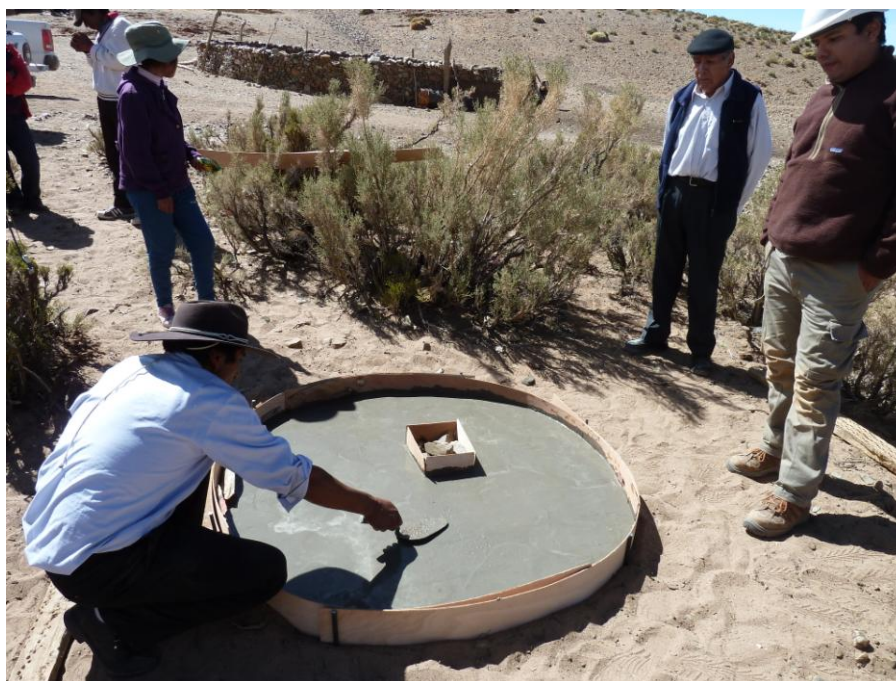
Figura 9: tapa para el brocal.
