**INSTITUTO NACIONAL DE TECNOLOGÍA INDUSTRIAL**

**DIAGNÓSTICO HIDROGEOLÓGICO  
EN EL DEPARTAMENTO DE GOYA - PROVINCIA DE  
CORRIENTES**

*Diciembre de 2013*

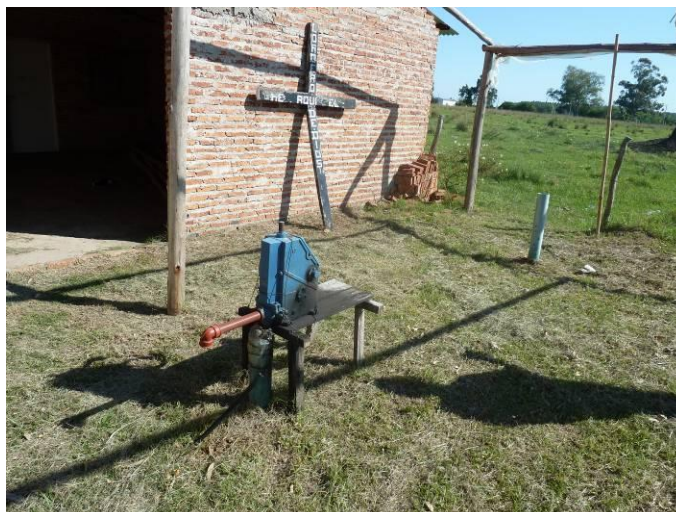
Figura 4.: Pozo paraje San Juan.

Parámetro	Expresado como	Límite max. Tolerable	Resultado	Parámetro	Expresado como	Límite max. Tolerable	Resultado
Sólidos Totales 105°C	-	-	-	Manganeso	mgMn/L	0,10	0,20
Sólidos Disueltos 108°C	mg/L	1500	64	Amoníaco	mgNH <sub>4</sub> /L	0,20	0,29
Alcalinidad Total	mgCaCO <sub>3</sub> /L	800	18	Nitritos	mgNO <sub>2</sub> /L	0,10	0,03
Dureza Total	mgCaCO <sub>3</sub> /L	400	19	Nitratos	mgNO <sub>3</sub> /L	45	3
Calcio	mgCa/L	-	3,8	Fluoruros	mgF/L	1,7	-
Magnesio	mgMg/L	-	2,3	Boro	mgB/L	1	0,2
Cloruros	mgCl/L	350	24	Arsénico	mgAs/L	0,05	< 0,03
Sulfatos	mgSO <sub>4</sub> /L	400	1	Sodio	mgNa/L	-	12
Hierro Total	mgFe/L	0,30	21,7	Potasio	mgK/L	-	6,2
Fosfatos	mgPO <sub>4</sub> /L	-	-	Aluminio	mgAl/L	0,20	-
Fósforo Total	mgP/L	-	-	Silice	mgSiO <sub>2</sub> /L	-	-

Parámetro	Expresado como	Límite max. Tolerable	Resultado	Observaciones Análisis Físico - Químico
Color	u.c	5	22

JUAN ALBERTO D. CURIAC TÉCNICO QUÍMICO INSTITUTO PROVINCIAL DE MONITOREO AMBIENTAL SECRETARÍA DE RECURSOS HÍDRICOS GOBIERNO DE LA PROVINCIA DE SALTA
pH a 25 °C	-	6,5 - 8,5	7,3	
Turbiedad	U.N.T	3	54,7	
Conductividad	us/cm	-	101

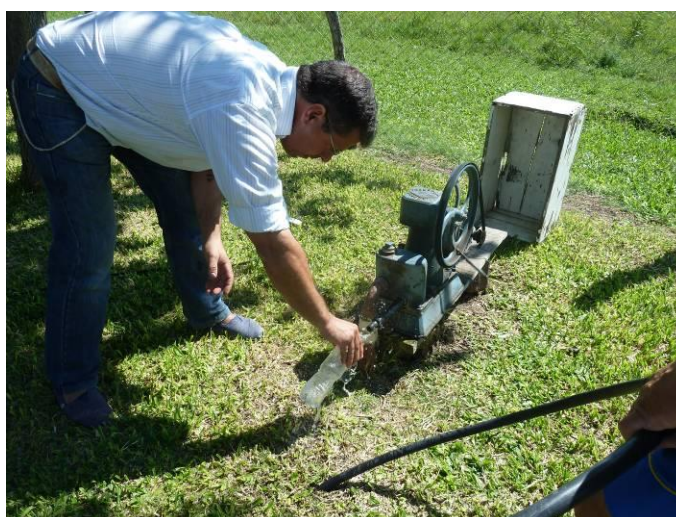
Figura 5.: Pozo paraje Sta. Rita (Familia Escobar).

Parámetro	Expresado como	Límite max. Tolerable	Resultado	Parámetro	Expresado como	Límite max. Tolerable	Resultado
Sólidos Totales 105°C	-	-	-	Manganeso	mgMn/L	0,10	0,22
Sólidos Disueltos 108°C	mg/L	1500	273	Amoníaco	mgNH <sub>3</sub> /L	0,20	0,08
Alcalinidad Total	mgCaCO <sub>3</sub> /L	800	186	Nitritos	mgNO <sub>2</sub> /L	0,10	< 0,03
Dureza Total	mgCaCO <sub>3</sub> /L	400	175	Nitratos	mgNO <sub>3</sub> /L	45	9
Calcio	mgCa/L	-	53	Fluoruros	mgF/L	1,7	-
Magnesio	mgMg/L	-	10	Boro	mgB/L	1	0,1
Cloruros	mgCl/L	350	9,0	Arsénico	mgAs/L	0,05	< 0,03
Sulfatos	mgSO <sub>4</sub> /L	400	18	Sodio	mgNa/L	-	7
Hierro Total	mgFe/L	0,30	0,25	Potasio	mgK/L	-	5,8
Fosfatos	mgPO <sub>4</sub> /L	-	-	Aluminio	mgAl/L	0,20	-
Fósforo Total	mgP/L	-	-	Silice	mgSiO <sub>2</sub> /L	-	-

Parámetro	Expresado como	Límite max. Tolerable	Resultado	Observaciones Análisis Físico - Químico
Color	u.c	5	< 1

SEBASTIÁN ALBERTO GULASCHI TÉCNICO QUÍMICO OFICINA DE INVESTIGACIÓN AMBIENTAL Y CONTROL DE CALIDAD DEL CENTRO DE INVESTIGACIÓN Y DESARROLLO INTI VALLE INTERMONTANO
pH a 25 °C	-	6,5 - 8,5	7,9	
Turbiedad	U.N.T	3	1,30	
Conductividad	us/cm	-	434

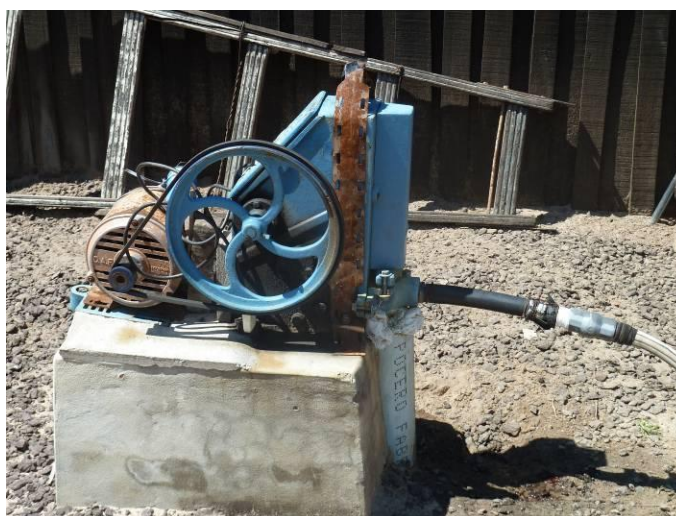
Figura 6.: Pozo paraje Buena Vista.

Parámetro	Expresado como	Límite max. Tolerable	Resultado	Parámetro	Expresado como	Límite max. Tolerable	Resultado
Sólidos Totales 105°C	-	-	-	Manganeso	mgMn/L	0,10	0,44
Sólidos Disueltos 108°C	mg/L	1500	1035	Amoniaco	mgNH <sub>4</sub> /L	0,20	0,06
Alcalinidad Total	mgCaCO <sub>3</sub> /L	800	367	Nitritos	mgNO <sub>2</sub> /L	0,10	< 0,03
Dureza Total	mgCaCO <sub>3</sub> /L	400	228	Nitratos	mgNO <sub>3</sub> /L	45	< 1
Calcio	mgCa/L	-	61	Fluoruros	mgF/L	1,7	-
Magnesio	mgMg/L	-	18	Boro	mgB/L	1	0,7
Cloruros	mgCl/L	350	330	Arsénico	mgAs/L	0,05	< 0,03
Sulfatos	mgSO <sub>4</sub> /L	400	15	Sodio	mgNa/L	-	225
Hierro Total	mgFe/L	0,30	21,8	Potasio	mgK/L	-	15
Fosfatos	mgPO <sub>4</sub> /L	-	-	Aluminio	mgAl/L	0,20	-
Fósforo Total	mgP/L	-	-	Silice	mgSiO <sub>2</sub> /L	-	-

Parámetro	Expresado como	Límite max. Tolerable	Resultado	Observaciones Análisis Físico - Químico
Color	u.c	5	4

SERASTIAN ALBERTO LATORRE TECNICO QUIMICO SECRETARIA DE RECURSOS HIDRICOS GOBIERNO DE LA PROVINCIA DE SALTA CORRESPONDE ÚNICAMENTE A LA MUESTRA REMITIDA
pH a 25 °C	-	6,5 - 8,5	8,2	
Turbiedad	U.N.T	3	96,2	
Conductividad	us/cm	-	1643

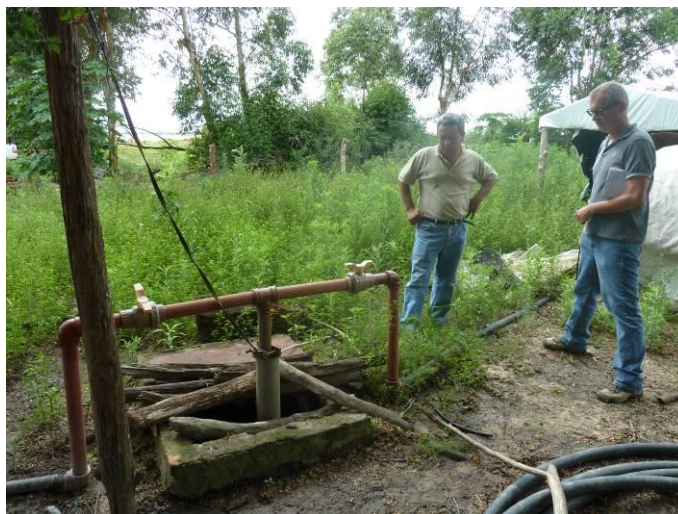
Así también informa del ingreso de arena a los pozos, lo que estaría evidenciando problemas en la construcción de los filtros o en el caso que los filtros sean de fábrica no se estaría haciendo el ensayo granométrico para el cálculo de abertura del mismo. Y por último menciona que en algunos sectores el agua se encuentra aproximadamente a los 60 metros de profundidad.

Figura 7.: Pozo Cruz de los Milagros (Bernardo).

Parámetro	Expresado como	Límite max. Tolerable	Resultado	Parámetro	Expresado como	Límite max. Tolerable	Resultado
Sólidos Totales 105°C	-	-	-	Manganeso	mgMn/L	0,10	< 0,05
Sólidos Disueltos 108°C	mg/L	1500	110	Amoniaco	mgNH <sub>4</sub> /L	0,20	0,14
Alcalinidad Total	mgCaCO <sub>3</sub> /L	800	60	Nitritos	mgNO <sub>2</sub> /L	0,10	< 0,03
Dureza Total	mgCaCO <sub>3</sub> /L	400	49	Nitratos	mgNO <sub>3</sub> /L	45	17
Calcio	mgCa/L	-	17	Fluoruros	mgF/L	1,7	-
Magnesio	mgMg/L	-	1,8	Boro	mgB/L	1	0,2
Cloruros	mgCl/L	350	7,6	Arsénico	mgAs/L	0,05	< 0,03
Sulfatos	mgSO <sub>4</sub> /L	400	1	Sodio	mgNa/L	-	9
Hierro Total	mgFe/L	0,30	0,12	Potasio	mgK/L	-	5,1
Fosfatos	mgPO <sub>4</sub> /L	-	-	Aluminio	mgAl/L	0,20	-
Fósforo Total	mgP/L	-	-	Sílice	mgSiO <sub>2</sub> /L	-	-

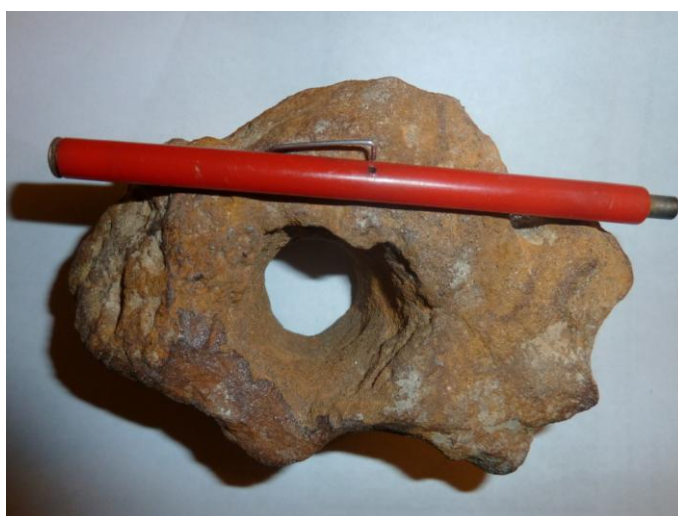
De la información de campo obtenida por el Sr. Bernardo, pocero de la localidad de Cruz de los Milagros, comenta de los materiales existentes en el subsuelo durante los trabajos de perforación: arena y arcilla en general, pero el problema es si estaría en los materiales o estratos muy duros como rocas del tipo sedimentaria (arenisca silisificada con pátinas de hierro y limonita) y volcánica (basalto) respectivamente (ver figura 9).

5.3. De la información verbal del señor Bernardo, pocero de la localidad de Cruz de Los Milagros nos alerta que en algunos lugares se encuentran con la presencia de rocas (como por ejemplo se observó una roca silisificada con patinas de hierros y limonita, como así también se mencionó la presencia de basalto, roca volcánica). También nos comenta la problemática del ingreso de arena en algunos pozos. Además menciona que en algunos lugares de la zona de estudio, el agua se encuentra aproximadamente a los 60 metros de profundidad.

6.5. Presencia de estratos muy duros (ver figura 9) imposibilita el avance de la perforación con métodos manuales.

Figura 9.: Roca sedimentaria extraída de estratos duros.
