INSTITUTO NACIONAL DE TECNOLOGÍA INDUSTRIAL

CONVENIO INTI - MOVIMIENTO CAMPESINO DE CÓRDOBA

**DIAGNÓSTICO HIDROGEOLÓGICO
PARA LA PROVISIÓN DE AGUA
EN EL NOROESTE DE LA PROVINCIA DE CORDOBA**

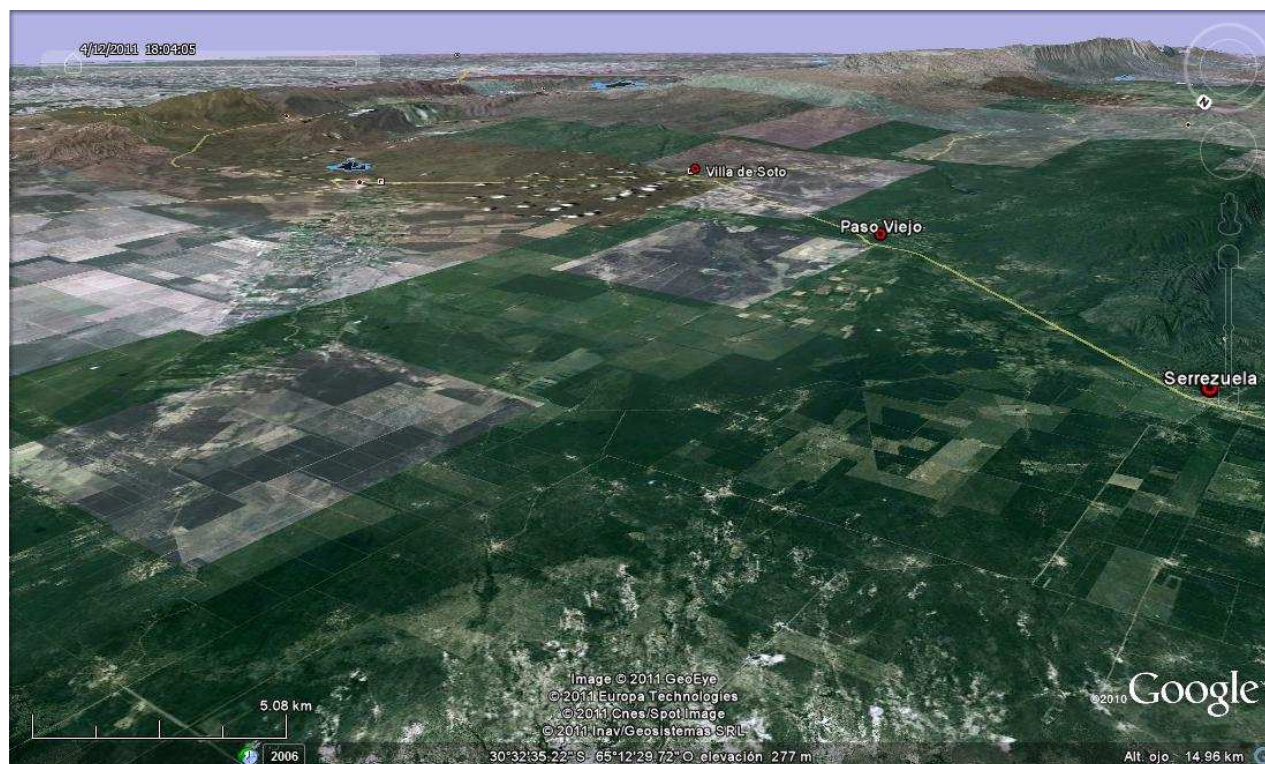
Figura 2.: Vista en perspectiva, desde el sudoeste, de la zona de estudio

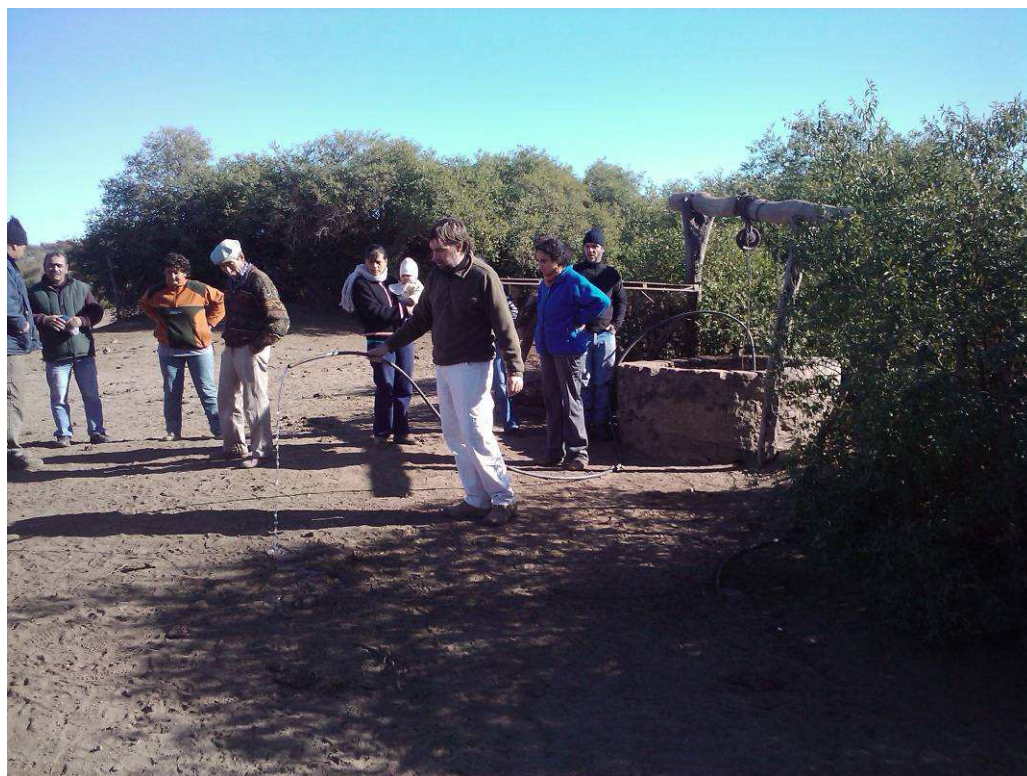
Figura 6.: Cañada Larga, pozo excavado de Carlos “Corto” Loyola

El pozo de la Familia Loyola (Carlos “Corto” Loyola) es un pozo excavado a mano, de 1,2 m de diámetro y 18 m de profundidad, calzado con ladrillo hasta los 5 m y dotado de brocal, sin tapa, situado a pocos metros de la Cañada Larga. Es aprovechado por 3 familias que comparten el recurso. Está equipado de una electrobomba sumergible de aproximadamente 1 HP monofásica, que llena los 3 tanques familiares de 500 litros en 2 horas. El nivel se encuentra a los 12 m de profundidad. El agua es utilizada además para el abrevado de animales. No se ha registrado agotamiento con el uso similar al actual en los últimos años. En años lluviosos el agua llega hasta el nivel de la superficie del terreno.

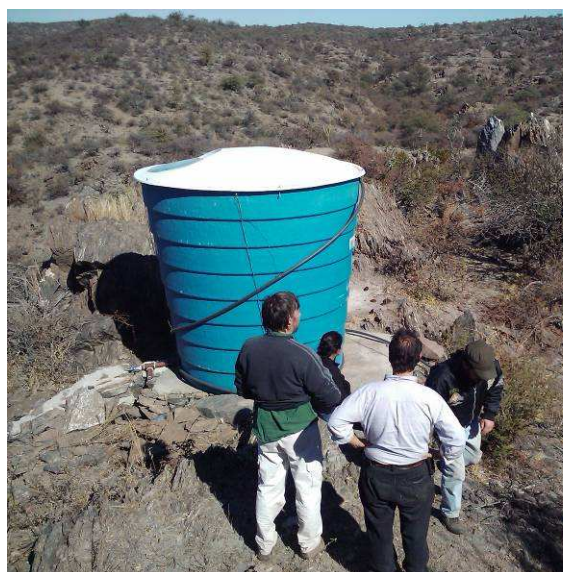
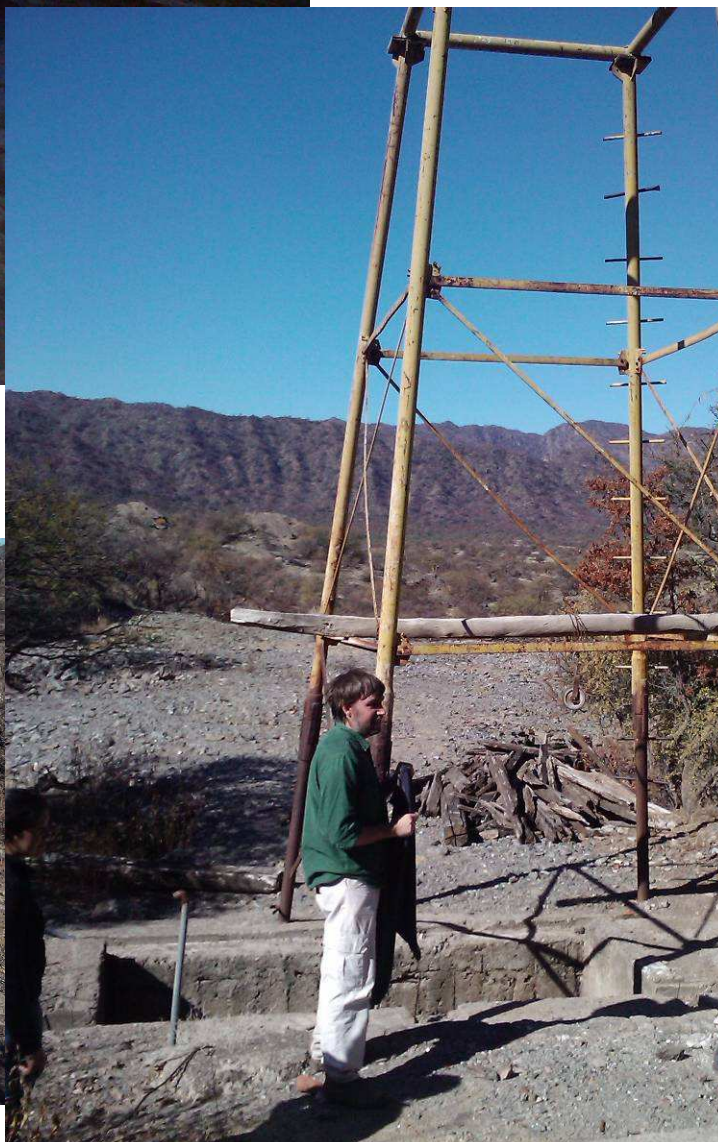
Figura 8.: Sistema de provisión de agua realizado por APENOC para uso agropecuario de La Rinconada:
a) Galería de ingreso inclinada a la Mina de Wolframio. B) Pique vertical donde está instalada la bomba. c) Tanque de almacenamiento.

En el paraje La Rinconada, APENOC ha desarrollado un proyecto de captación del agua existente en las excavaciones mineras que se encuentran en la zona serrana. Estas excavaciones son laboreos verticales (piques) y horizontales (galerías), comunicadas entre sí, realizadas para aprovechar minerales de Wolframio. Durante la actividad minera, el drenaje interno de las minas debía ser extraído en forma continua mediante bombeo. Una vez interrumpida la minería y consecuentemente la extracción de agua, en la década de 1980, los laboreos mineros se inundaron y actualmente el nivel freático se encuentra a 17m bajo la superficie.

El agua es captada mediante una electrobomba centrífuga alimentada por un motogenerador, que la impulsa hasta un tanque elevado de 10.000 L, desde donde se distribuye a las diferentes familias de la zona, para usos agropecuarios.

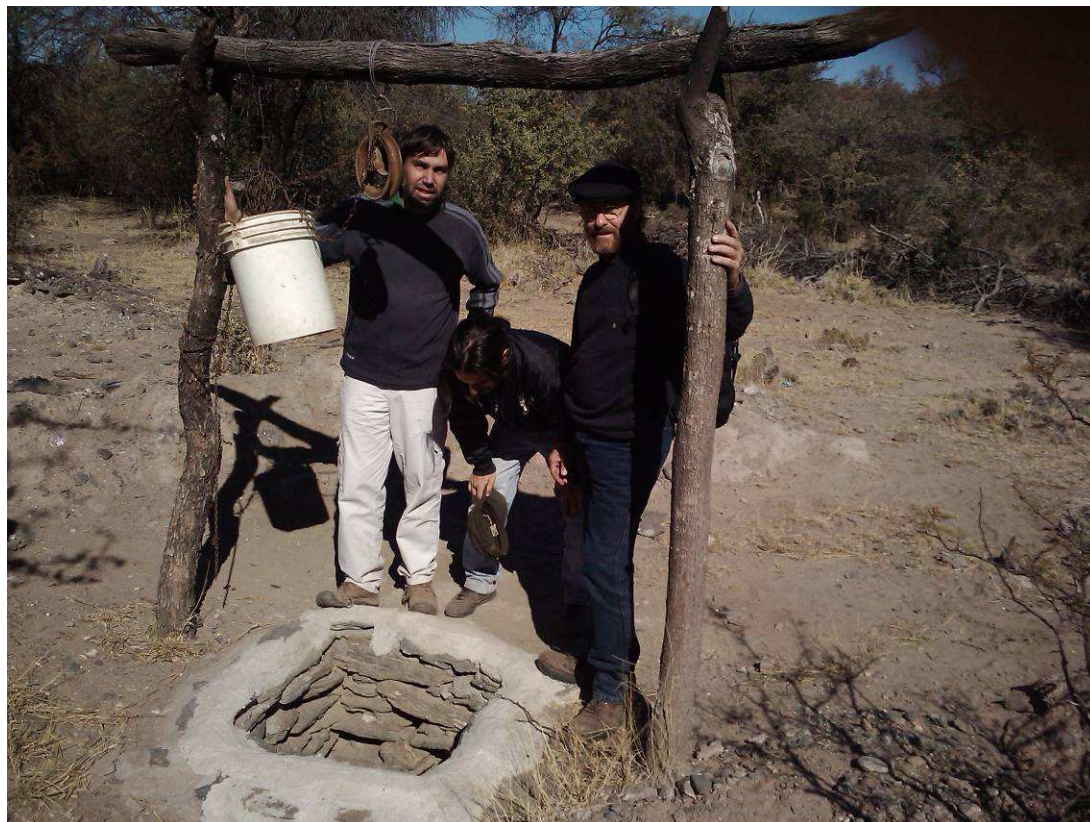
Figura 9.: La Rinconada (Agua de Ramón), pozo excavado comunitario

Para consumo humano, las familias de La Rinconada utilizan un pozo excavado en la margen del río Agua de Ramón, que aprovecha el acuífero libre que se desarrolla en el valle de este curso de agua. El nivel freático se ubica a los 4 m de profundidad y no se cuenta con análisis físico-químico.

El pozo posee un revestimiento de piedra sin calzar y un pequeño brocal de 0,5 m de altura y 0,4m de sección, pero carece de tapa hermética. Estas características constructivas permiten el ingreso de animales, especialmente murciélagos, que contaminan el agua destinada a consumo humano.

Mejorar el pozo excavado comunitario de La Rinconada, mediante el revestimiento con anillos premoldeados de hormigón en su parte inferior y la construcción de un brocal dotado de tapa hermética de metal u hormigón.

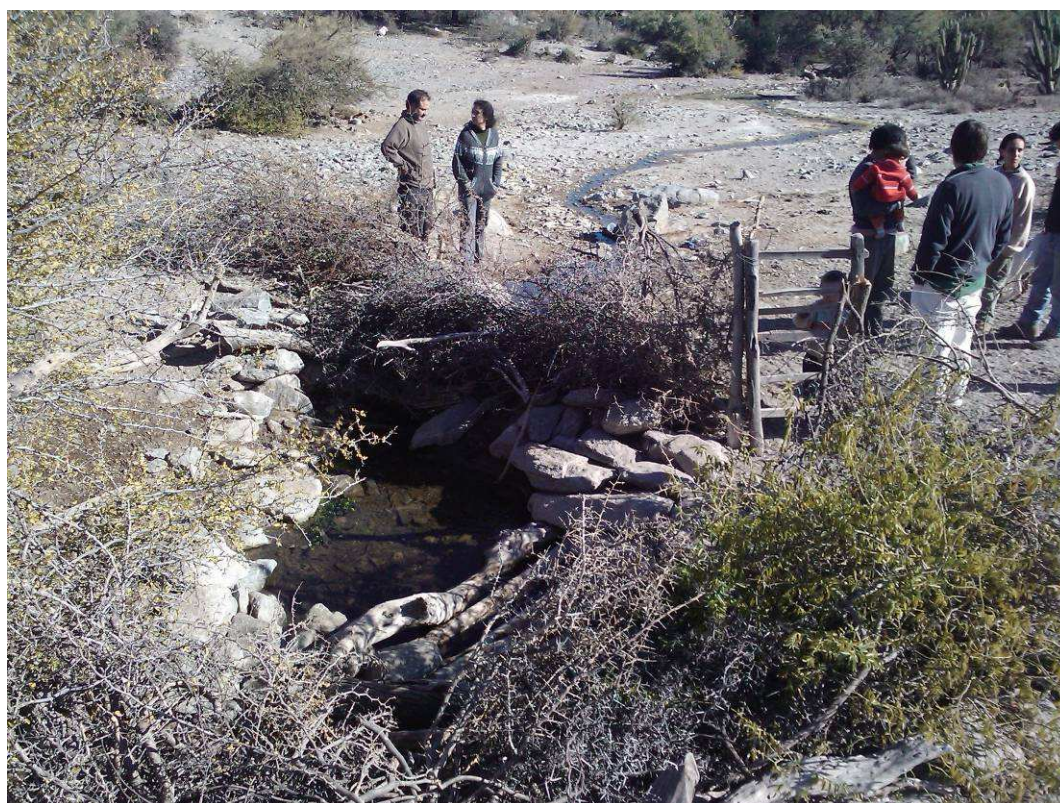
Figura 10.: Casas Viejas (Agua de Ramón), vertiente

En el paraje Casas Viejas, ubicado en la margen derecha del río Agua de Ramón, a 6 km al norte de la Escuela del mismo nombre (Figura 7); la Familia Romero aprovecha manantiales ubicados en una posición topográfica favorable, ya que se encuentran varios metros por encima del lecho del río.

Por su ubicación, se interpreta que estas surgencias naturales se originan en la recarga del acuífero libre generada por una quebrada importante proveniente del flanco occidental del valle del río Agua de Ramón. La cuenca de esta quebrada actuaría como superficie de recepción y regulación del agua de lluvia, cuya infiltración al pie de la sierra permitiría el almacenamiento en el pequeño abanico aluvial de Casas Viejas.

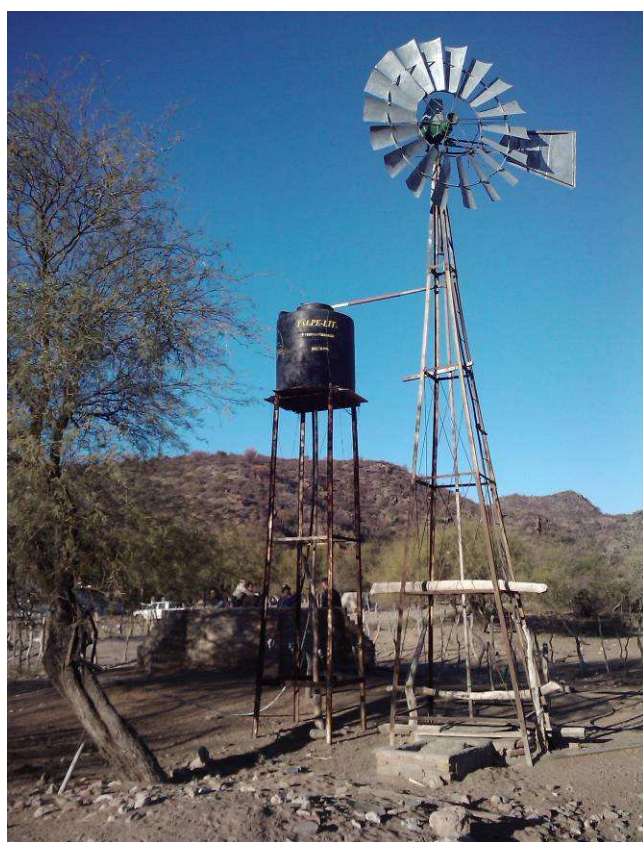
Figura 11.: Pozo excavado, molino y estanque. Al fondo, la Sierra de Guasapampa.

La Familia Maldonado cuenta con un pozo excavado de 40 m de profundidad, calzado con ladrillo y un diámetro aproximado de 1 m. El nivel freático se encuentra a 39 m bajo la superficie y la extracción se realiza con un molino de viento, que bombea el agua a dos cisternas calzadas con ladrillo. Esta agua se utiliza para fines agropecuarios, ya que para bebida se recoge agua del techo de la vivienda, construido con base de caña y cobertura de film de polietileno, barrocamiento y membrana de asfalto/aluminio. El agua de lluvia se almacena en un aljibe subterráneo de aprox. 6 m³, que presenta fisuras e ingreso de raíces; está dotado de brocal, pero carece de tapa hermética, por lo que se registra el ingreso de material arrastrado por el viento. El agua debe ser extraída mediante un balde sujeto por una cuerda.

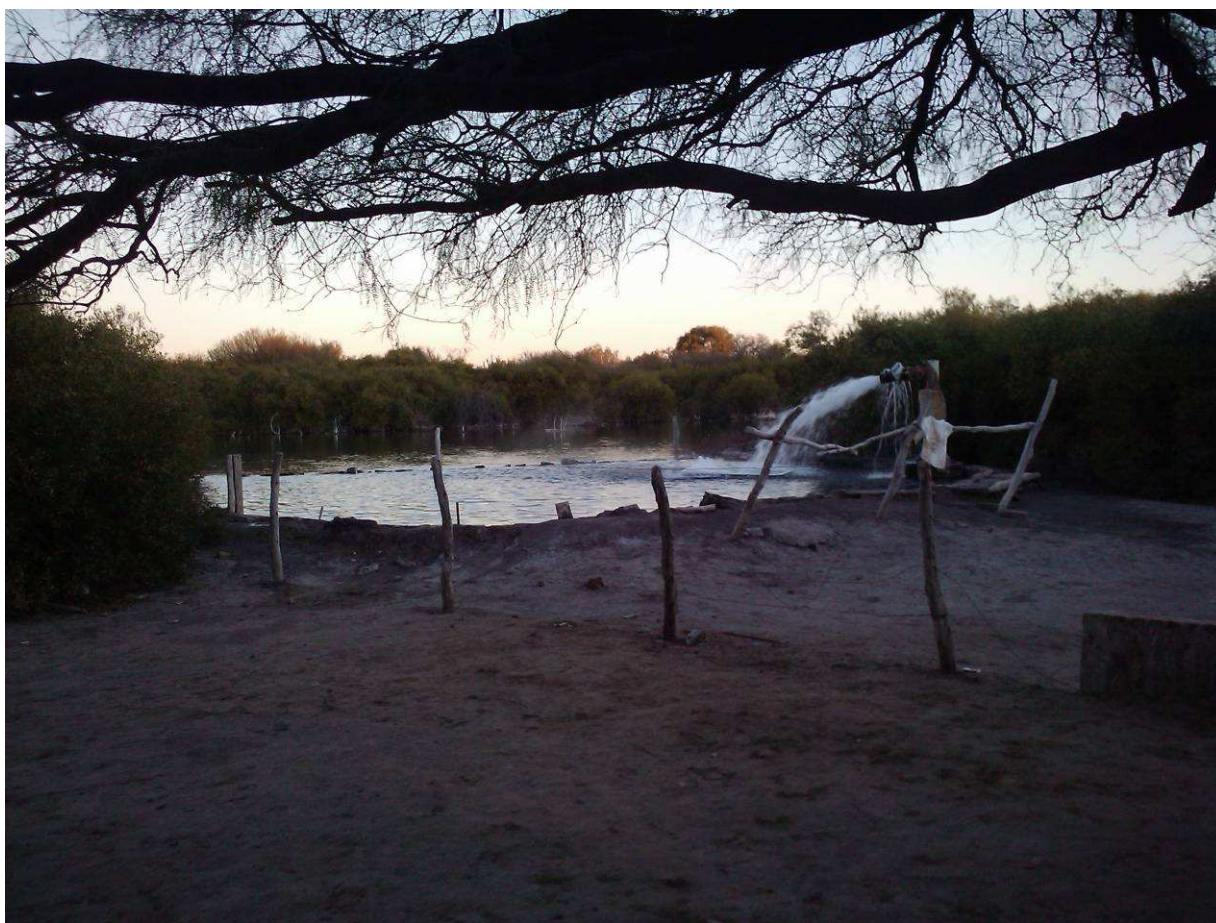
Figura 13.: Perforación surgente en El Quicho

En la Escuela de El Quicho existe un pozo perforado del que surge agua con una temperatura aproximada de 40 °C en forma continua. La perforación tendría una profundidad de 200 m y el caudal surgente supera los 40.000 L/h, por lo que se interpreta que habría alcanzado un acuífero confinado. No se cuenta con análisis físico-químicos, pero el agua es de elevada salinidad, inapta para consumo humano pero aceptada por los animales en caso de carecer de otra fuente de provisión.

Una alternativa de baja inversión podría contemplar la instalación de una electrobomba centrífuga de superficie, alimentada con un panel solar existente en la Escuela, para impulsar el agua surgente de la perforación de El Quicho a los parajes donde se la requiera para uso pecuario.
