Corrosión y reparación de cables monocordón no adherentes

Informado por el Comité ACI/ASCE 423

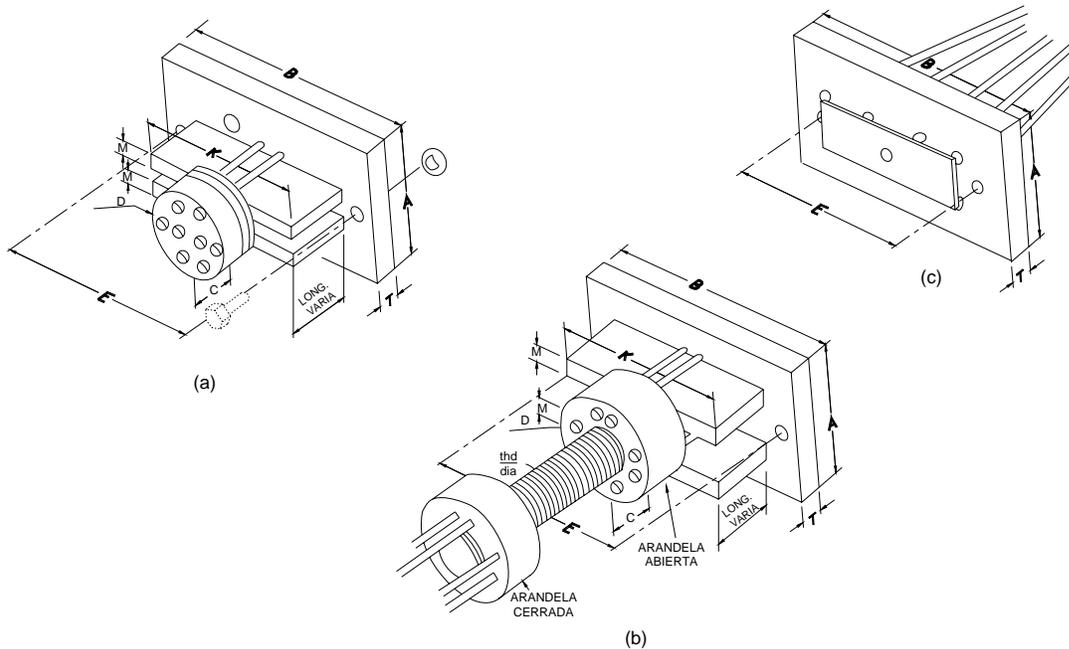
Figura 3.1 – (a) Anclaje en el extremo de tesado en un sistema de postesado con alambres; (b) Anclaje intermedio con varilla de acople roscada; y (c) Anclaje del extremo fijo. Generalmente las dimensiones "A" y "B" eran de 4 y 6 in. (100 y 150 mm), respectivamente, para un típico cable de 7 alambres utilizado en una losa (reproducido de la Referencia 1).

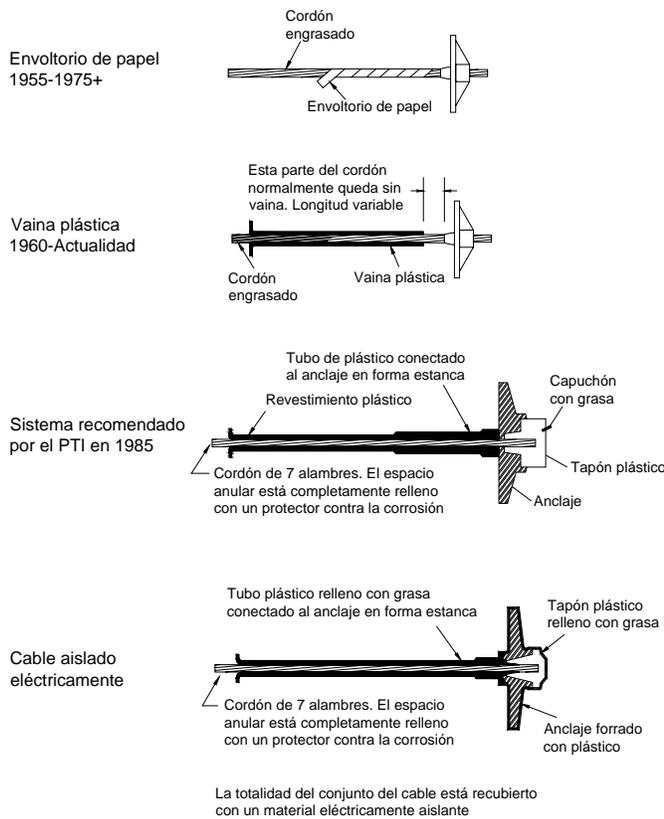
Figura 3.2 – Evolución de la protección contra la corrosión para los cables monocordón no adherentes utilizados en la construcción (reproducido de la Referencia 2)

A fines de los 60 las vainas de papel comenzaron a ser reemplazadas por plástico. Se han utilizado tres procedimientos diferentes (Figuras 3.2 y 3.3): 1. El cordón se cubre con tubos de plástico preformados colocados a presión; 2. El cordón se envuelve longitudinalmente con una cinta que se sella con calor; y 3. El cable engrasado se cubre con plástico fundido continuamente extruido sobre el mismo.⁶ El espesor y la composición del material utilizado para las vainas quedaba a criterio del proveedor y no eran uniformes. El primer esfuerzo por regular estos aspectos fue realizado por el PTI en su especificación de 1985.

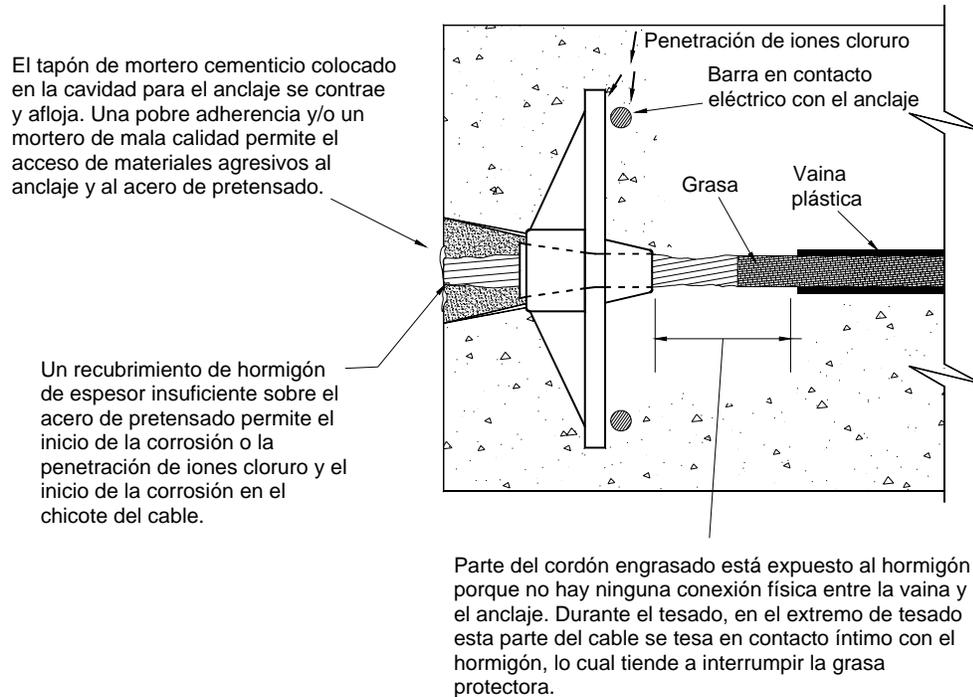
Figura 3.4 – Potenciales defectos de la protección contra la corrosión en el extremo de tesado de un cable monocordón no adherente.

Una práctica común tanto en el detallado como en la instalación consistía en permitir que la vaina se interrumpiera antes de los anclajes, tal como se ilustra en la Figura 3.4 (es posible que durante la instalación de los anclajes la grasa sea eliminada de estas secciones tanto en el extremo de tesado como en el extremo fijo). Durante las operaciones de tesado el cordón en el extremo de tesado se mueve aproximadamente 8 in. cada 100 ft (200 mm cada 30 m) de longitud. Durante este alargamiento en el extremo de tesado se interrumpe el contacto directo entre el cordón no revestido y el hormigón endurecido, lo cual permite la existencia de un recorrido para que el agua llegue al cordón y hacia el interior de la vaina.²

El lado del anclaje desde el cual se realizaba el tesado se protegía llenando la cavidad o nicho en el cual se colocaba el anclaje con un mortero cementicio protector (Figura 3.4). La pieza fundida, las cuñas y el chicote del cordón no se recubrían. Muchas veces la contracción del tapón de mortero dentro de la cavidad de tesado generaba un espacio entre las paredes de la cavidad y el mortero que permitía que llegara agua al anclaje del cable. Frecuentemente se ha detectado corrosión en la placa de apoyo, pero no se conoce que esto haya provocado fallas. En el caso de los anclajes con sistema de fijación tipo barril y cuñas que apoyan sobre placas de apoyo se ha informado que los barriles tratados térmicamente sufren fallas frágiles. El principal

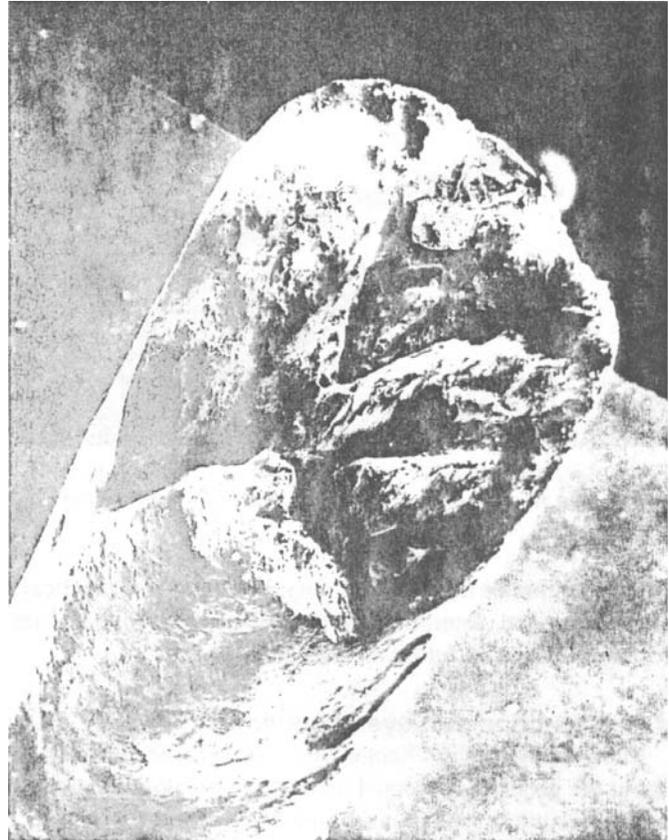
Figura 3.5 – Micrografía de barrido electrónico que muestra la superficie de fractura de uno de los alambres de un cordón que falló. La superficie de fractura es frágil e irregular, característica de la fisuración provocada por las tensiones que genera la corrosión.

En la mayoría de los casos el mecanismo de corrosión requiere la presencia de agua y oxígeno. Si la grasa inhibidora de la corrosión cubre el cordón completamente en general no habrá corrosión. Siempre existe la posibilidad de que la grasa presente discontinuidades, de modo que si hay agua y oxígeno disponibles puede haber corrosión. A medida que el cordón o los cordones se corroen y disminuye su sección transversal, la tensión en la sección restante aumenta más allá de su resistencia última a la tracción y el alambre o los alambres fallan. También pueden ocurrir fallas por fragilización de los alambres de los cordones si hay otros materiales agresivos presentes, tales como nitratos y sulfatos.^{2,8,9} Las fallas por fragilización pueden ocurrir sin que haya una pérdida significativa de sección transversal en el cordón. No es raro que en el punto de rotura de un cordón las superficies de falla de uno o dos alambres sean irregulares, una característica de las fallas por fragilización, y que los alambres restantes presenten configuraciones en forma de copa-cono típicas de las fallas dúctiles. No necesariamente ni probablemente todos los alambres de una sección transversal determinada serán afectados de manera similar en forma simultánea (Figuras 3.5, 3.6 y 3.7).

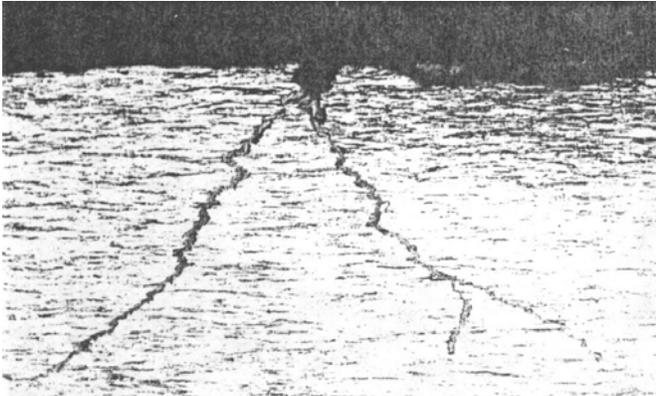
Figura 3.6 – Microfotografía que muestra recorridos de fisuras transgranulares irregulares, característica de la fisuración provocada por las tensiones que genera la corrosión, en alambre estirado en frío de alta resistencia.

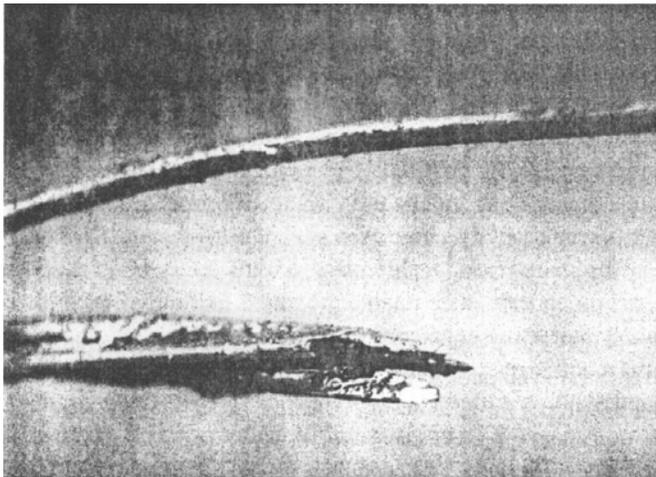
Figura 3.7 – Fracturas frágiles en un cordón que falló. Observar la mezcla de agua, grasa y subproductos de la corrosión que se ve en estos alambres de cordones recién extraídos de una estructura.

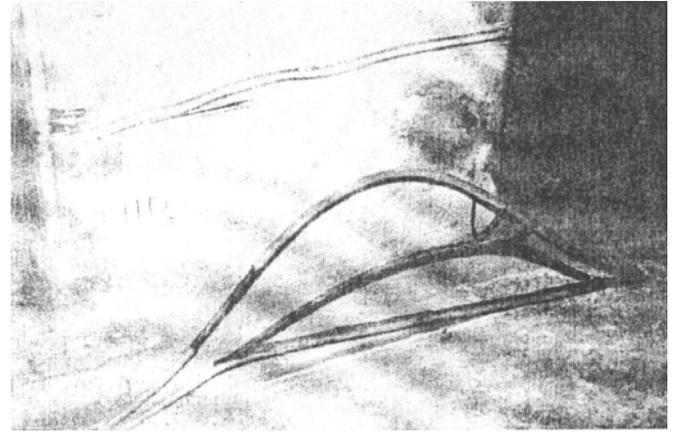
Figura 4.1 – Lazos formados en cables que fallaron y atravesaron la parte superior de una losa. Observar la presencia de ensortijamientos en algunos alambres del cable superior; algunas veces éstos son la única parte que atraviesa el recubrimiento de hormigón.

Si tiene poco recubrimiento de hormigón, generalmente menos que aproximadamente 3/4 in. (20 mm), al fallar un cordón éste puede estallar y salirse del hormigón (Figuras 4.1 y 4.2). Si esto ocurre o no depende del perfil del cable, del tipo de vaina utilizada y de la presencia de armadura perpendicular entre el cable roto y la superficie del hormigón. Ocasionalmente el cordón se puede soltar del anclaje y proyectarse más allá del borde de la estructura.^{2,10}

La más obvia de las evidencias externas de los daños por corrosión es la presencia de lazos de cordón que sobresalen de la estructura (Figuras 4.1 y 4.2). Estos lazos se producen cuando los cordones se rompen y hay una súbita liberación de energía elástica. Típicamente los cordones salen de la losa en los puntos altos o bajos del perfil de los cables donde el recubrimiento de hormigón puede tener menor espesor, pero ocasionalmente sólo un alambre atraviesa la superficie del hormigón. Los lazos que forma este fenómeno pueden tener alturas desde 1 in. (25 mm) hasta 2 ft (600

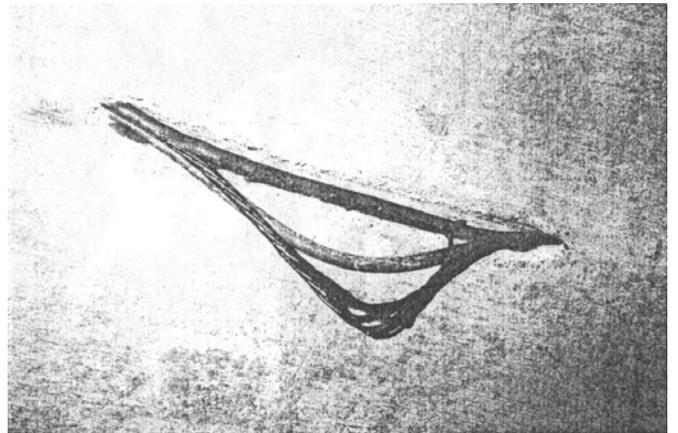
Figura 4.2 – Cables que fallaron y sobresalen del techo. El punto de rotura del cable está alejado de la ubicación donde sobresalen los lazos.

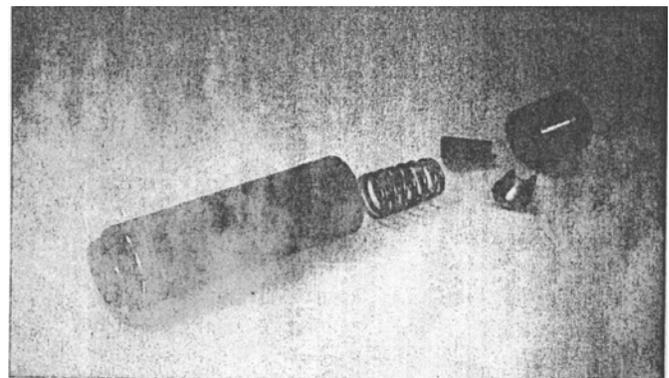
Figura 5.1(a) – Típico acoplador tipo barril; despiece parcial que permite ver las cuñas que se ajustan a medida que el cable se tesa nuevamente

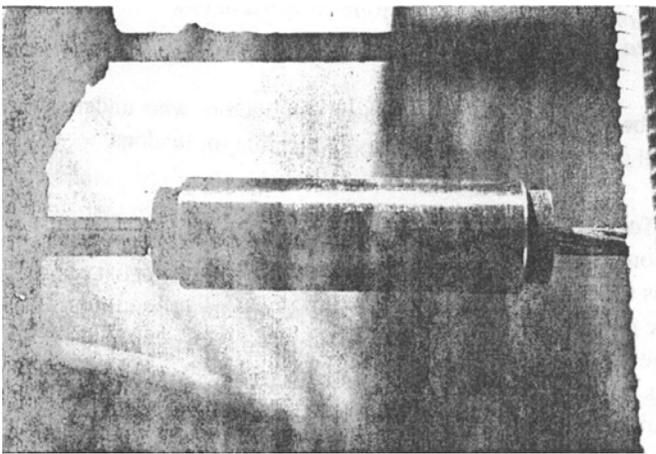
Figura 5.1(b) – Acoplador tipo barril instalado y tesado, pero antes de ser encapsulado

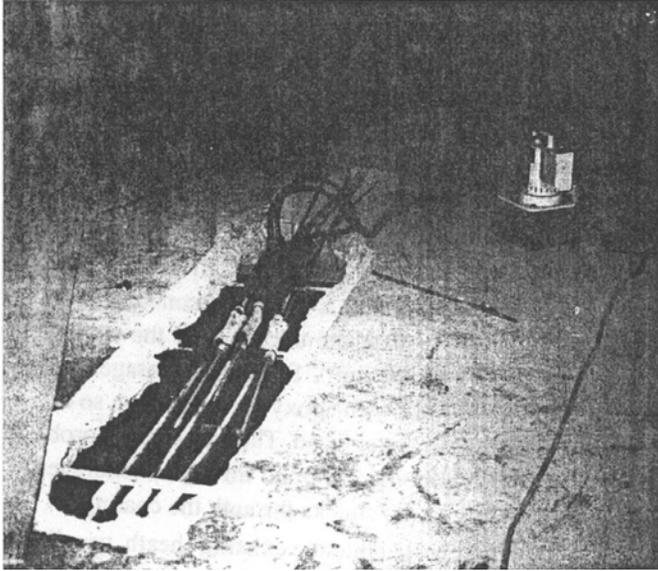
Figura 5.3 – Tesado de los cables utilizando acopladores en línea. El encapsulado se completará una vez concluido el tesado

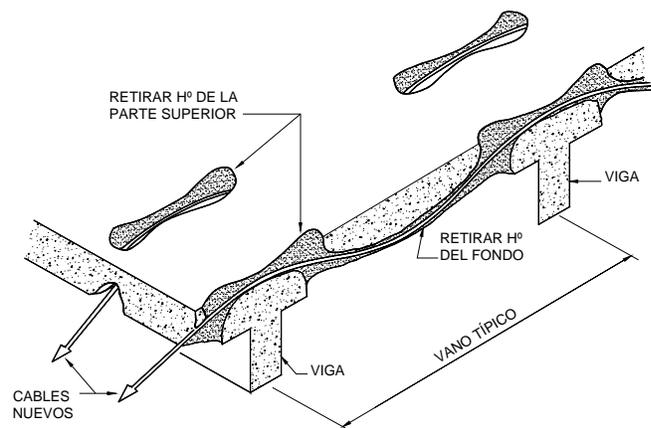
Figura 5.4 – Método patentado para reemplazar los cables internos (método de las canaletas o "trenching") (reproducido de la Referencia 1).

ilustra en las Figuras 5.4 y 5.5. El detallado de los nuevos anclajes y el nuevo cable debe asegurar que la compresión, el levantamiento y las fuerzas descendentes se transfieran desde el nuevo hormigón, donde están ubicados los nuevos cables, al hormigón existente.

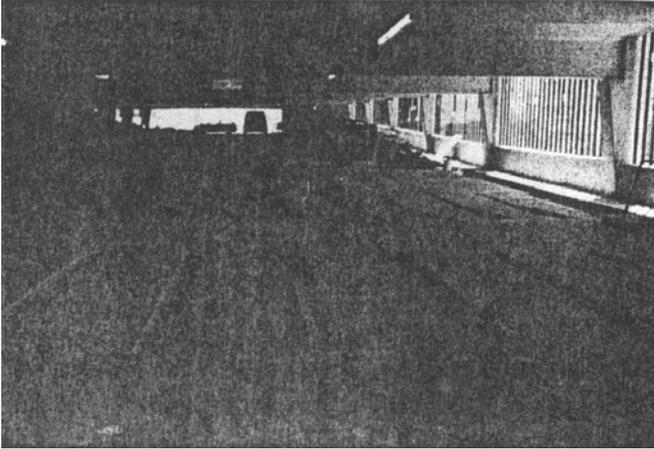
Figura 5.5 – Losa de una estructura para estacionamiento de vehículos en la cual se han abierto las canaletas pero aún no se han instalado los nuevos cables no adherentes (reproducido de la Referencia 1).
